## SDWS3-S14-6,5x38

Fixation de profils de bardage sur ossatures bois.

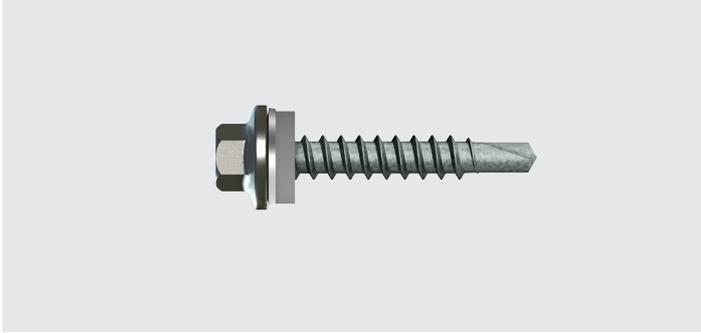
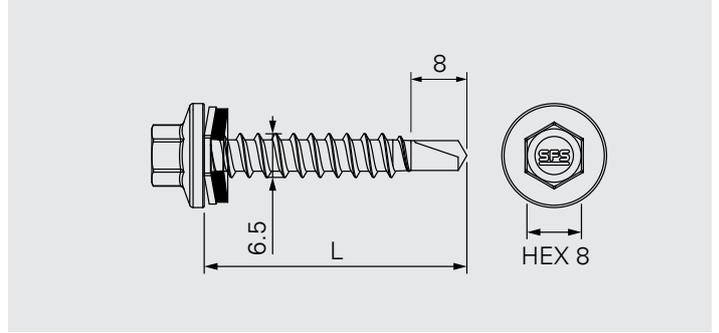
Corps acier cémenté avec revêtement 15 cycles Kesternich.  
Tête protégée sertie inox kaskinox®.  
Rondelle d'étanchéité acier inox A2 et joint EPDM.

- Pointe autoperceuse pour une installation rapide
- Tête protégée sertie inox kaskinox®
