# SXW-L12-S16-6.5x52-A2

Fixation de tôle d'acier ou d'aluminium sur ossature bois

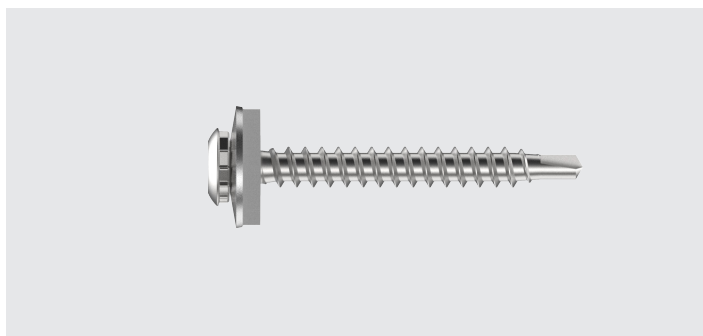
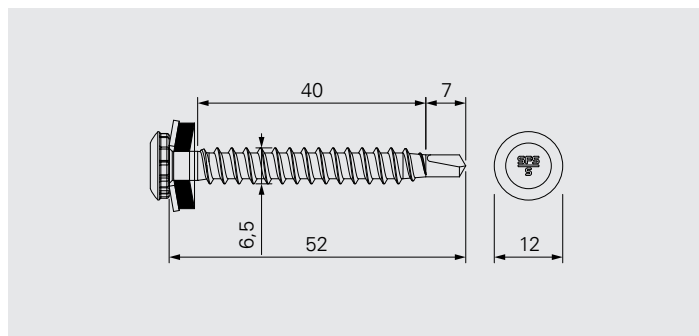
Bi-métal. Corps en acier inoxydable A2.  
Pointe en acier avec revêtement anti-corrosion.  
Rondelle d'étanchéité acier inoxydable A2 et joint EPDM.

- Pointe autoperceuse pour une installation rapide
- Rondelle d'étanchéité EPDM de haute qualité pour une étanchéité à long terme
- Risque de fendage du bois réduit grâce à la pointe autoperceuse
